保安管理重要項目

事件事例2 「雷サージによる地絡継電器焼損」

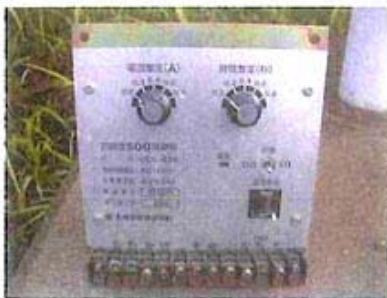
[地絡継電器 正面]

停電していると連絡を受け調査した結果、地絡継電器は動作表示「無し」を確認し、高圧区分閉器が開放していた。

設備の点検を実施したが異常はなく、電力会社と連絡をとり受電したところ、地絡継電器より発煙があった。

雷サージにより地絡継電器が焼損。

- ・ 高圧区分閉器直近に避雷器を設置する。
- ・ 落雷の多い地域や重要設備には低圧回路に避雷器や耐雷トランスを設置する。
